# INFORME FINAL DE ACTIVIDADES

Contrato de Obra No. 07 de 2025

## INSTITUCIÓN EDUCATIVA TÉCNICA BOYACÁ

### Sede Principal y Sede Anexa La América

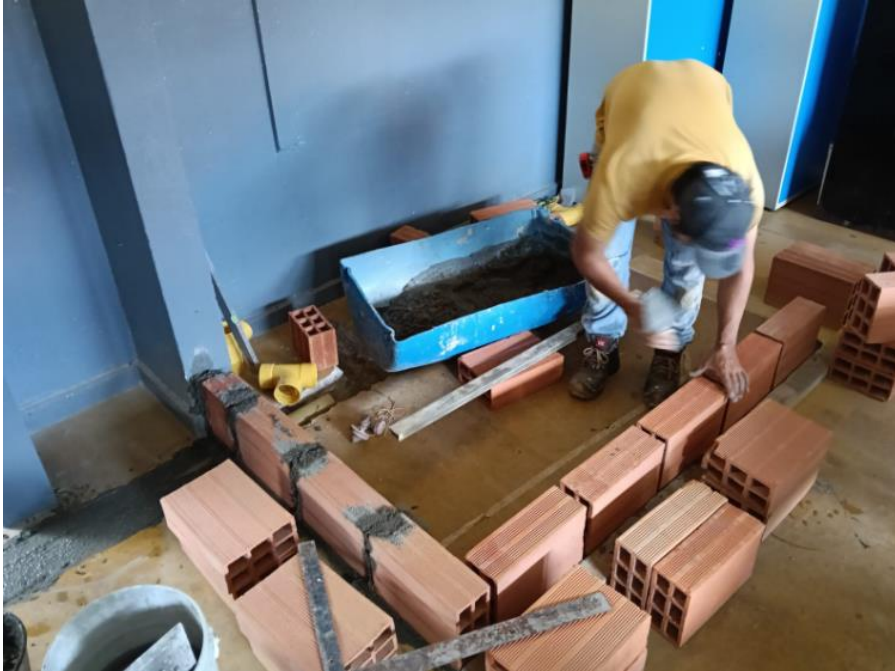
**ANTES**

**BAÑOS PRIMERA INFANCIA**

- Sondeo de puntos sanitarios en baños de niños y niñas.
- Reposición de chapas, prisioneros, lavamanos y accesorios.
- Enchape localizado, aplicación de pintura interior y limpieza final.

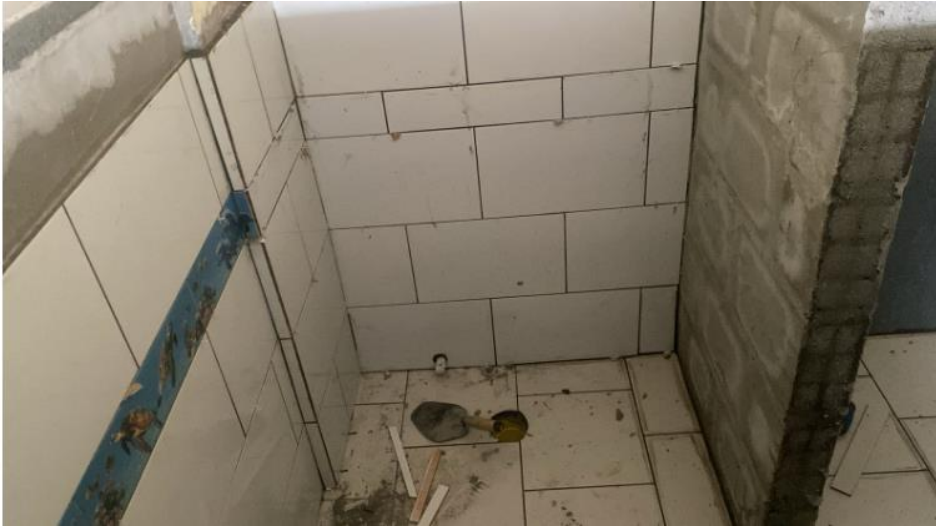
ANTES

## BAÑOS PRIMERA INFANCIA

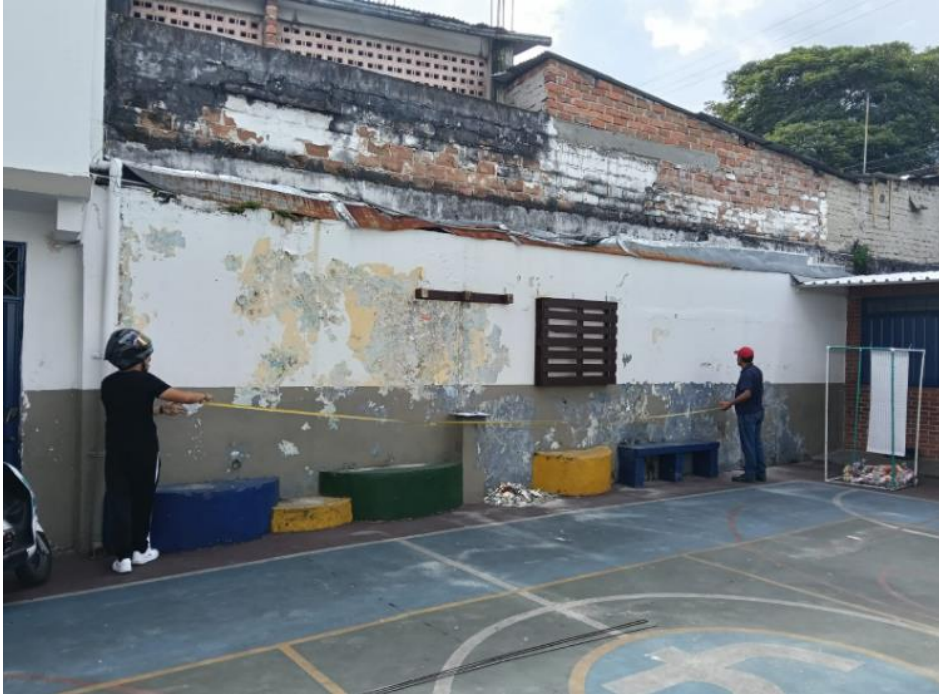
**ANTES**

**MURO PATIO CENTRAL LAS AMERICAS**

- Limpieza de viga canal y bajantes (25 ML).
- Descarificación de muros exteriores (45 m<sup>2</sup>), aplicación de pañete y pintura tipo 1 (25 m<sup>2</sup>).
- Instalación de estructura y cubierta tipo barro (11 m<sup>2</sup>).
- Reposición de luminaria tipo LED.
